AgriSafetyNet

Modulul 2 TIPURI GENERALE DE RISCURI ȘI PREVENIREA LOR

Studiu de caz 1

Accident la locul de muncă ce a cauzat vătămare gravă

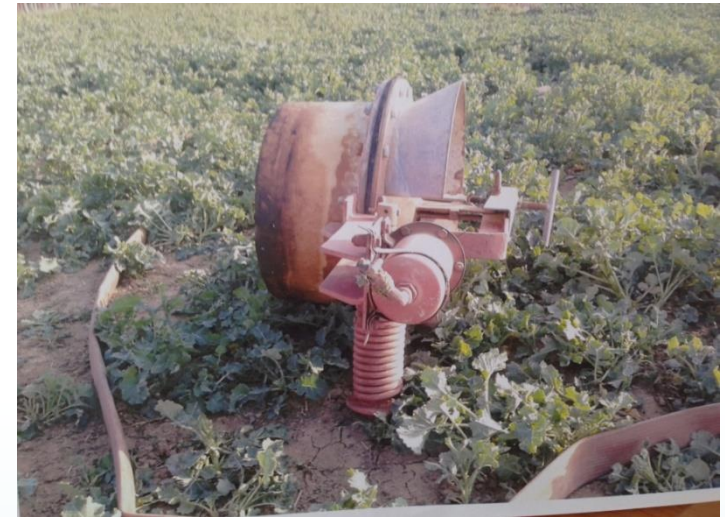
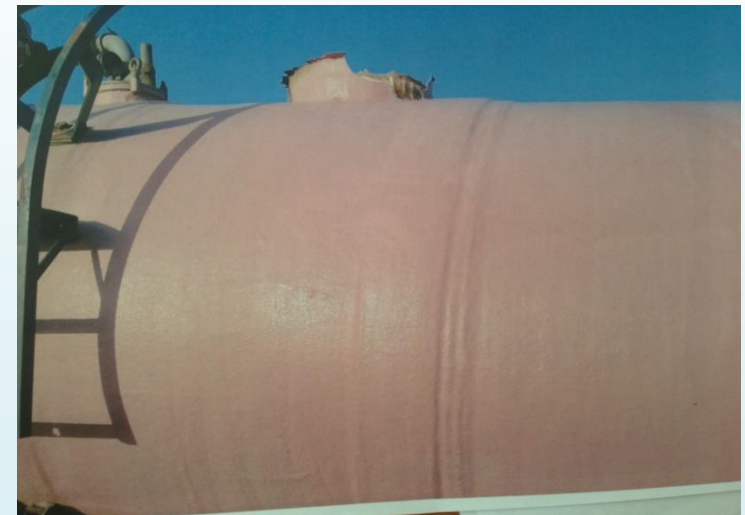
Aveau un camion mai vechi cu reziduuri la fermă. În timpul ultimelor două vizite de monitorizare, inspecția echipamentului sub presiune a evaluat starea rezervorului: "Recomand utilizarea vasului sub presiune doar ca rezervor de stocare fără presiune din cauza stării tehnice slabe".

Angajații au decis să fertilizeze rapița cu uree. Pentru a umple pulverizatorul, au folosit o mașină de fecale pe care au trebuit să instaleze un compresor printr-un arbore PTO, care a creat presiune în recipient, și astfel au umplut pulverizatorul cu un furtun. În timpul pompării, angajații se aflau la aproximativ 7 m de camionul de canalizare întorși cu spatele spre acesta. Unul dintre angajați a auzit doar un sunet înăbușit, în timp ce al doilea a fost lovit de o fecale.

Încălcare: §9 alin. 2 din Legea nr. 124/2006 (stare nefavorabilă a sursei accidentului, stare de suferință).

Ce trebuia să facă angajatorul? Angajatorul trebuia să efectueze o evaluare simplă a riscurilor pentru a determina:

- că tehnicianul de inspecție al echipamentului sub presiune a evaluat starea rezervorului în ultimele două rapoarte: "Recomand utilizarea vasului sub presiune doar ca rezervor de stocare fără presiune din cauza uzurii tehnice,,;
- deplasarea mașinii pe drumurile publice;
- îmbătrânirea treptată a aparatului (degradarea materialului).

- cel puțin evitați utilizarea rezervorului ca vas sub presiune (prin marcarea vasului, dezactivarea compresorului);
- aruncați aparatul, rugați un profesionist să îl recicleze;
- vindeți mașina sub formă de fier vechi.
